令和5年8月25日(金)に長野県支部との合同見学会に当技術士会から2名が参加しましたので報告します。酷暑の中、長野駅を10時にバス2台で出発し、下記の現場を見学しました。

テーマ；大規模災害の復旧対策を学ぶ

1. 令和元年台風19号による千曲川破堤護岸復旧工事現場
(案内；北陸地方整備局千曲川河川事務所)
2. 昭和60年長野市地附山地滑り発生カ所
(案内；長野県土木部 長野建設事務所)

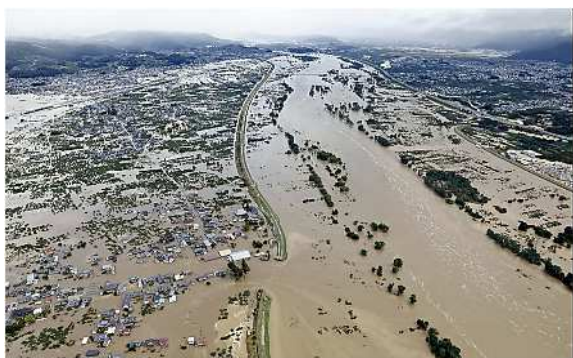
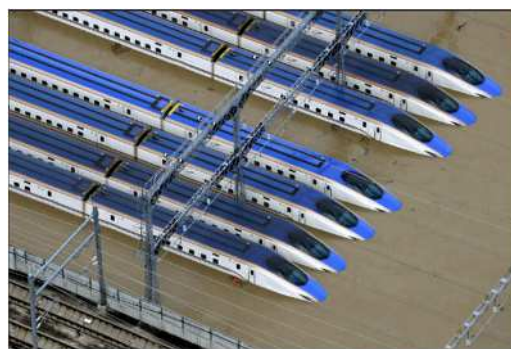
令和元年の台風19号の豪雨により千曲川が破堤し、下図のとおり大災害となった。

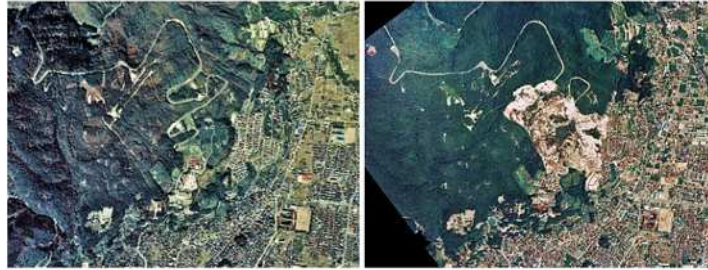
1976年頃の地附山（左）と1985年地すべり災害直後の地附山（右）
バードラインが寸断されていることが見て取れる。左の写真の中央に、
建設中の松寿荘が見える

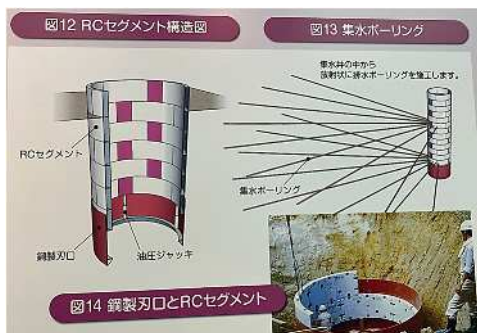
資料館内資料（1）

集水井 排水ポーリング

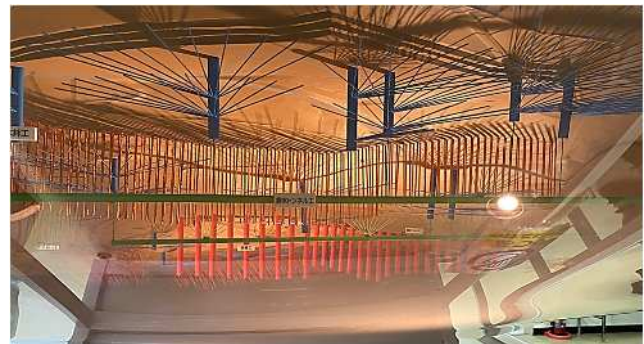
資料館内資料（2）

地山地中部の地滑り対策工
